家相図と建築

—飯田・下伊那地域の家相図を事例として—

金澤雄記*

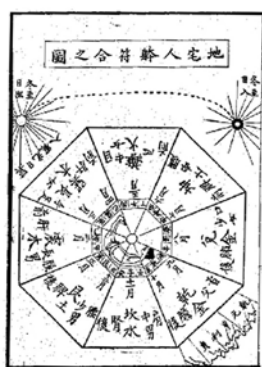
図1 「地宅人躰符号之図」
出典：『萬病根切窮理』

中央に人体が描かれ、五行の方位と、対応して人体の部位と臓器が記されている

や人物像など明確でないが、大坂で活躍した松浦琴鶴を師としたようである。松浦琴生は飯田市に隣接する喬木村加々須に在住し¹³、明治22（1889）年に『萬病根切窮理』¹⁴を著している。その中で方位と人体を対応させ、建物のとある部分に不備がある（不吉である）と、それに対応する体の部分が不健康であると説いている（図1）。

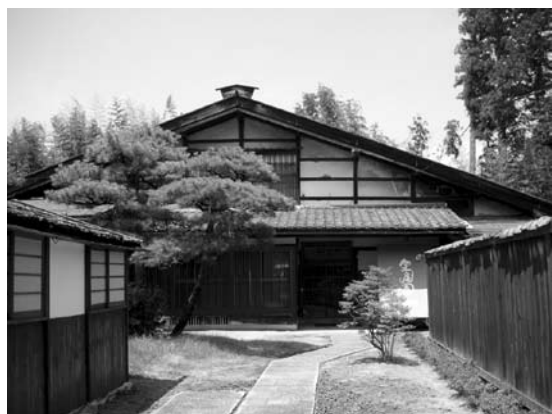
図4 森本家家相図（文化文政時代）「文化文政時代居宅囲通繪図」
157×128cm

森本家には「文化文政時代居宅囲通繪図」¹⁶（図4）と表書きされた家相図があり、作者不明であるが森本家の主屋や敷地を描いた絵図としては最古のものである。さらに江戸後期から明治期の主屋を描いたと思われる主屋の指図¹⁷（図7）が1枚あり、以上の絵図史料と、昭和46（1971）年

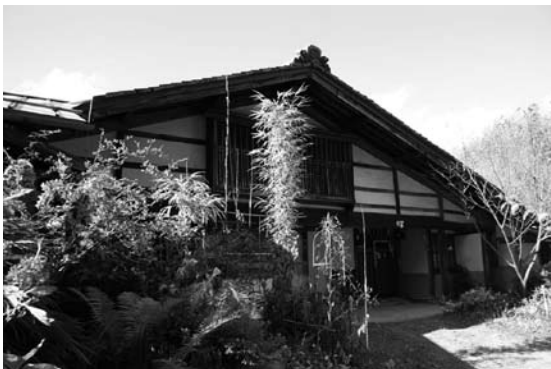
図10 北原家家相図 (明治28.8)
佐々木重三郎 77×77cm

北原家には明治28（1885）年に佐々木重三郎²⁷によって描かれた家相図（図10）と、昭和46（1971）年に行われた民家緊急調査、ならびに弘治元（1555）年から明治34（1901）年までの日記を基にして代々の当主が書き写した『当家人代記』が全7巻ある。これらの史料と現状と比較し、本棟造主屋の建築初期の姿を考察する。

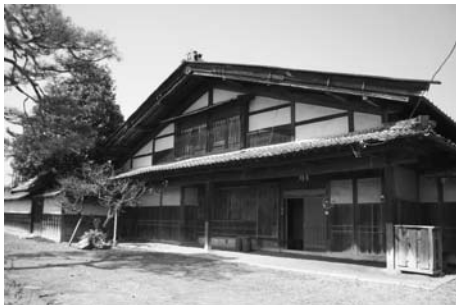
図14 代田家主屋外観

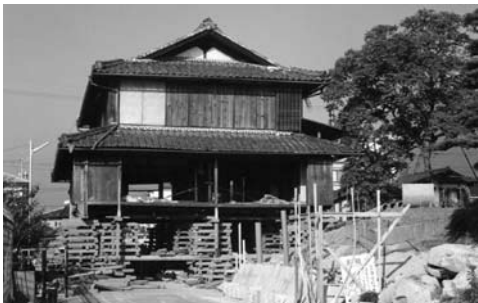
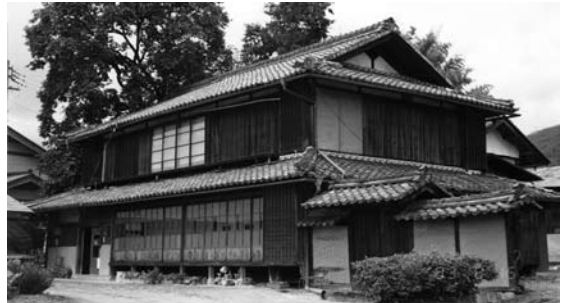
図22 建て替え後の主屋 (曳家・改築前)

まず明治28年の家相図を見ると、前身の主屋と、現存する2間四方の文庫蔵が描かれている。吉凶が数多く記され、朱書きで便所、馬屋、コイタメ（肥溜）の改築が指示されている。明治42年の古写真には前身の主屋と、7間半×3間の蚕室が写っている。大正13年の家相図では、建て替えられた現存の主屋（図22）と、蚕室の南側に大正4（1915）年（棟札より）に建築された3間×2間半の穀蔵が新たに描かれている。

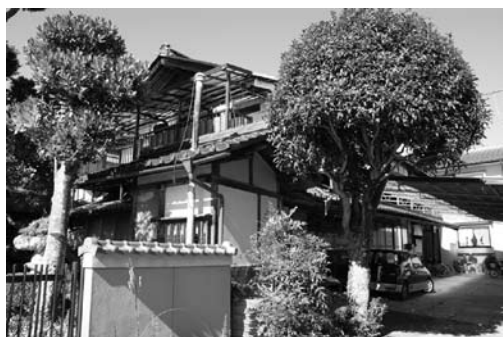
図26 竹村家主屋外観

現存する主屋(図26)は、切妻造平入、棧瓦葺で、一階は7間半×4間半、二階は7間×4間であり、二階を蚕室とする主屋であるが、8畳間を基本としているため、養蚕向きとしては狭い(図29)。「明治44年8月10日」の家相図(図25)には、現存する主屋と同規模同平面の建物が描かれているが、主屋屋根裏には「明治45年2月18日」の棟札(図27)が打ち付けてあり、家相図作成年代が建築年代より早い唯一の事例である。この年代だけから考えると、家相図は主屋新築のための設計図の目的で描かれたと捉えられる。
